ESTUDO EXPERIMENTAL DA SUSCETIBILIDADE À CORROSÃO DO BETÃO REFORÇADO COM FIBRAS DE AÇO RECICLADAS

Resumo *As fibras de aço provenientes da indústria da reciclagem de pneus possuem elevada potencialidade no reforço efetivo do betão, especialmente ao nível do seu comportamento à tração e resistência ao impacto. Neste sentido, o betão reforçado com fibras de aço recicladas (BRFAR) constitui uma solução ambientalmente mais sustentável na produção de blocos de elevada eficiência e durabilidade para a construção de quebra-mares para proteção costeira.*

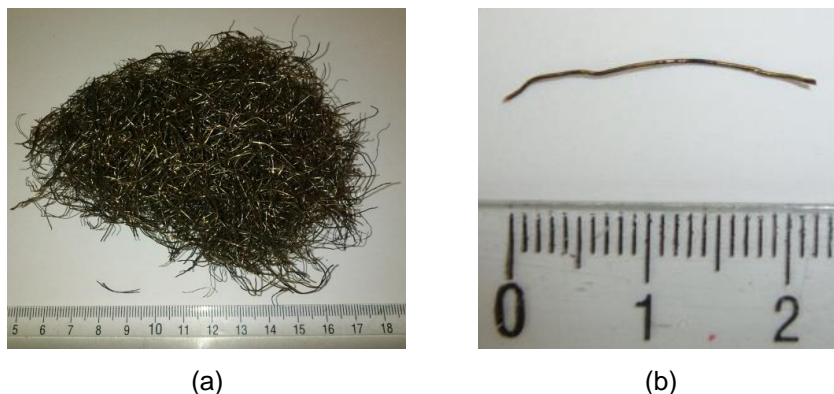
Figura 1 – Fibras de aço recicladas: (a) vista geral de várias fibras
(b) Exemplo de uma fibra

maioria das FAR contém uma pequena percentagem de detritos de borracha aderidos à sua superfície que não foram removidos durante o processo de reciclagem dos pneus. Estas FAR possuem geometria irregular com diferentes comprimentos e diâmetros (Figura 1). De acordo com as indicações do fornecedor, em média, as FAR possuem 20 mm de comprimento e 0.15 mm de diâmetro, para uma esbelteza de 166. A uma resistência à tração das FAR é superior a 2850 MPa.
